Odbudowa braku zębowego koroną porcelanową na implancie u psa

Tooth reconstruction using an implant-mounted porcelain crown in a dog

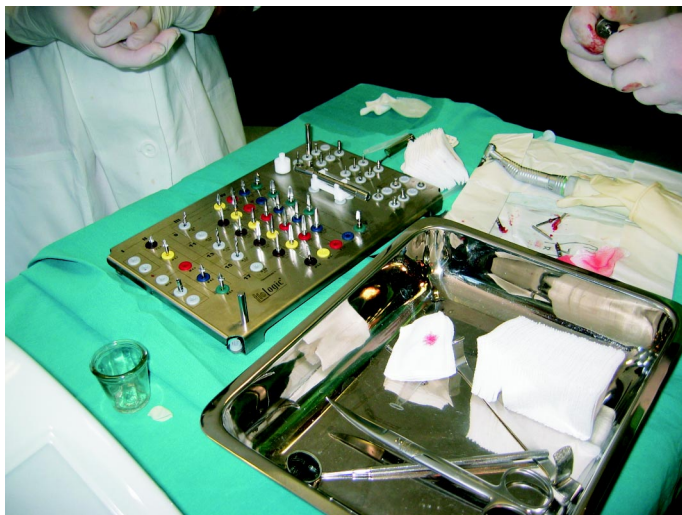
Ryc. 2. Zestaw implantacyjny firmy Tiologic

właścicielowi zaproponowano odbudowę protetyczną brakującego zęba, proponując koronę porcelanową na podbudowie metalowej osadzonej na implancie zębowym. Wykonano badania laboratoryjne, w których nie stwierdzono przeciwwskazań do zabiegu w znieczuleniu ogólnym. W opisywanym przypadku zdecydowano się na zastosowanie implantu Tiologic firmy Dentaurem (ryc. 2). Po wykonaniu pomiarów zewnątrzustnych kości i analizie radiogramów wybrano implant z platformy o średnicy 4,8 mm i długości 11 mm, zapewniający dostateczny margines bezpieczeństwa w odcinku nad kanałem nerwu żuchwowego.

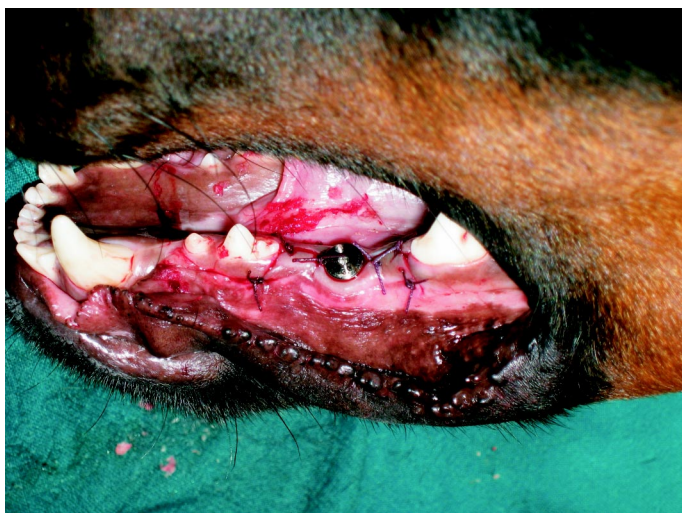
Ryc. 5. Wprowadzenie tulei implantu – etap II

oraz ketaminę w dawce 8 mg/kg m.c. Kość odsłonięto, nacinając płat śluzówkowo-okostnowy na szczycie wyrostka zębodołowego (ryc. 3). W połowie odcinka międzyzębowego wyznaczono punkt przy pomocy wiertła różyczkowego. Przy pomocy frezu płaskiego wyznaczono płaszczyzną szyjki implantu. Wiertłem pilotującym wyznaczono głębokość i kierunek osi implantu. Łoże w kości przygotowano wstępnie wiertłem stożkowym, a następnie wiertłem nagwintowanym. Implant wprowadzono do poziomu wyznaczonego wstępnie frezem płaskim, stosując moment siły 35 Ncm, uzyskując jego właściwą stabilizację pierwotną. Implant zamknięto tuleją formującą dziąsło. Ranę zaopatrzono szwami. Po upływie 8 dni od zabiegu zdjęto szwy, stwierdzając prawidłowy zrost śluzówki w miejscu cięcia oraz przyleganie płata do tulei formującej dziąsło (ryc. 4, 5). Nie zaobserwowano cech zapalenia błony śluzowej w okolicy operowanej. Przed zabiegiem implantacji pobrano wyciski (masa wyciskowa Zeta) okolicy operowanej, wyciski łuku przeciwstawnego oraz analogicznej okolicy strony przeciwnej w celu wykonania indywidualnych łyżek wyciskowych do przyszłych wzorników zębowych.

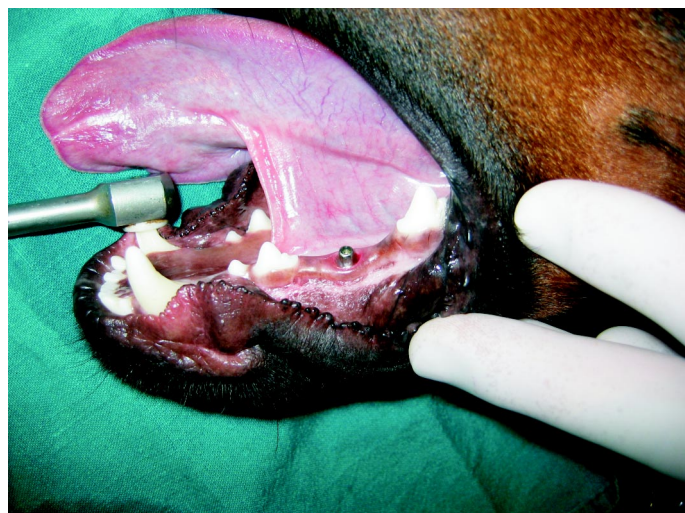
Ryc. 6. Stan miejscowy po 1 miesiącu od zabiegu. Idealnie wygojone dziąsło wokół tulei formującej dziąsło

mowaną i pokrytą nabłonkiem śluzówkę wokół przyszej szyjki korony zęba, wysokości 3 mm, bez cech zapalnych (ryc. 6). Wyciski wykonano przy użyciu transferu wyciskowego, łyżki indywidualnej oraz masy Flexitime. Po zakończeniu procedury wyciskowej założono ponownie tuleję gojącą do czasu założenia korony. Pobrano zgrzyz woskowy w celu odtworzenia warunków zwarciovych na modelach gipsowych. Warunki miejscowe pozwoliły na wykonanie korony ceramicznej na podbudowie metalowej, ze

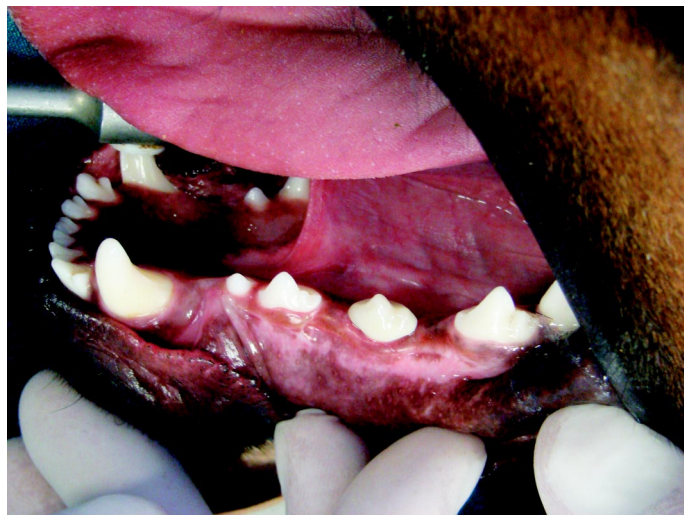
stopniem podziąsłowym (ryc. 7). Kolor zęba dobrano wg kolornika Vita. Ząb zacementowano cementem kompozytowym Breese po dwóch tygodniach od pobrania wycisków (ryc. 8). W badaniu kontrolnym stwierdzono brak kontaktu w zwarciu korony porcelanowej i zębów przeciwstawnych, podobnie jak w przypadku zębów własnych po

W badaniu wewnątrzstym stwierdzono właściwe osadzenie korony i brak jej ruchomości. Błona śluzowa wokół implantu nie wykazywała cech zapalnych. Poziom złogów nazębnych na koronie porcelanowej, zębach sąsiednich i zębach strony przeciwnej był porównywalny.

Ryc. 8. Korona zacementowana na łączniku – efekt końcowy
